Setarea timpilor de așteptare a tipării bonului la SellText

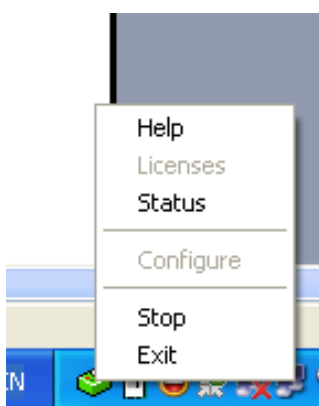
Fig.1

În unele cazuri, în funcție de sistem, tipul portului serial (mai ales folosirea unui adaptor USB-serial), tipul casei (mai ales MP-55, MP-500TR), bonul este listat corect, fișierul *.OUT este prelucrat corect, dar driverul de comunicație *SellText* raportează o eroare pe care **WinMentor** o interpretează ca eroare de comunicație.

➤ Se dă click dreapta pe iconița *Selltext*, se alege *Stop*.
